# Rapport Thermografie

bijlage bij het rapport over  
energiebesparing in woningen

Adviesadres	Bespaarstraat 17 Verkwistdorp
Datum	19 januari 2015
Adviseur:	GRID Consult De Fluit 35 1398 CA Muiden

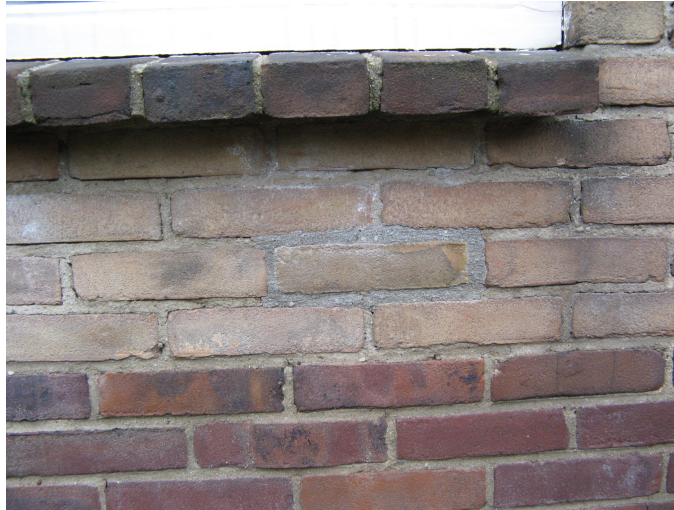
Aanleiding tot het onderzoek was het vermoeden van een isolatiedefect in de spouw, met name ter plekke van de badkamer. De spouw is in 1979 geïsoleerd met Rockwool inblaaswol. Daartoe werden er stenen in zijn geheel verwijderd. Één en ander bleek uit een afwijkende kleur van de voeg rond de verwijderde stenen:

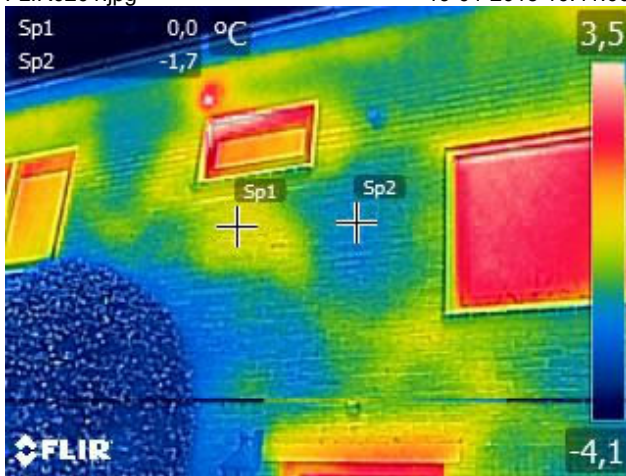
FLIR0201.jpg 19-01-2015 10:41:06

Inderdaad is op opname 201 een warme plek zichtbaar onder het badkamerraam. De binnenopname 221 sluit daarbij aan met een koudere plek, waarvan men kan vermoeden dat deze verband houdt met de warmere plek in de buitengevel. Er is gezocht naar de aanwezigheid van uitgenomen stenen ter plekke van het warmtelek, deze zijn niet gevonden (wat niet wil zeggen dat ze er niet zijn). Juist ter plekke van de koudere muur (sp1) bevindt zich wél een teruggeplaatste steen, en dat lijkt bijzonder logisch.

De eigenaar kan overwegen om ter plekke van de warme “spots” in de gevel een nader endoscopisch onderzoek te (laten) verrichten om de staat van de isolatie te bezien. Daartoe kunnen stenen verwijderd worden. In het geval het resultaat daartoe aanleiding geeft kan een isolatie-expert mogelijk adviseren over herstel van de isolatiekwaliteit.

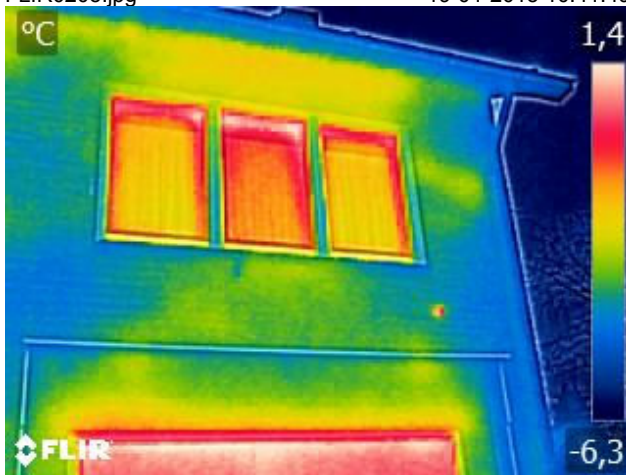
FLIR0205.jpg 19-01-2015 10:41:49

Omdat de gehele gevel van de woning met inblaaswol is gevuld, lijkt het vermoeden dat deze defecten ook elders voorkomen, gerechtvaardigd. Inderdaad is met name in de zijmuur, op opname 211 een vlekkerig patroon zichtbaar. De binnenopnamen 223 en 225 sluiten hierbij aan. Uit de opnamen 205 en 207 valt, vanwege de aanwezigheid van warmtebronnen (radiatoren) geen conclusie te trekken. Opname 209 duidt waarschijnlijk wél op een isolatiedefect. Het verschil tussen de nieuwbouw en het nageïsoleerd deel is zichtbaar op opnamen 213, 215 en 219. Op opname 227 zijn de koudebruggen zichtbaar die gevormd worden door de constructie-elementen van de dakkapel, op opname 229 zijn geen defecten in de dakisolatie zichtbaar (de warme plekken zijn droog en daarom warmer dan het natte dak). Op opname 231 is zichtbaar dat de buitenmuur onder het raam in de entree niet overal even warm is.

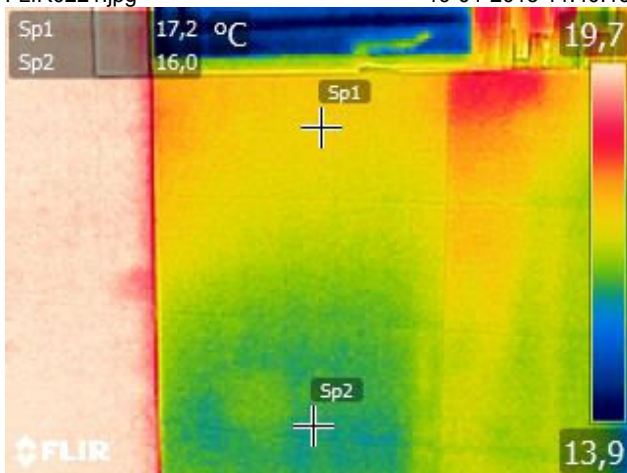
FLIR0221.jpg 19-01-2015 11:40:16

Dat de vloer daar, ondanks de elektrische vloerverwarming, iets koud blijft vindt waarschijnlijk zijn oorzaak in een koudebrug naar het binnenspouwblad.
