# Rapport Thermografie

bijlage bij het rapport over  
energiebesparing in woningen

Adviesadres	Bespaarstraat 17 Verkwistdorp
Datum	19 januari 2015
Adviseur:	GRID Consult De Fluit 35 1398 CA Muiden

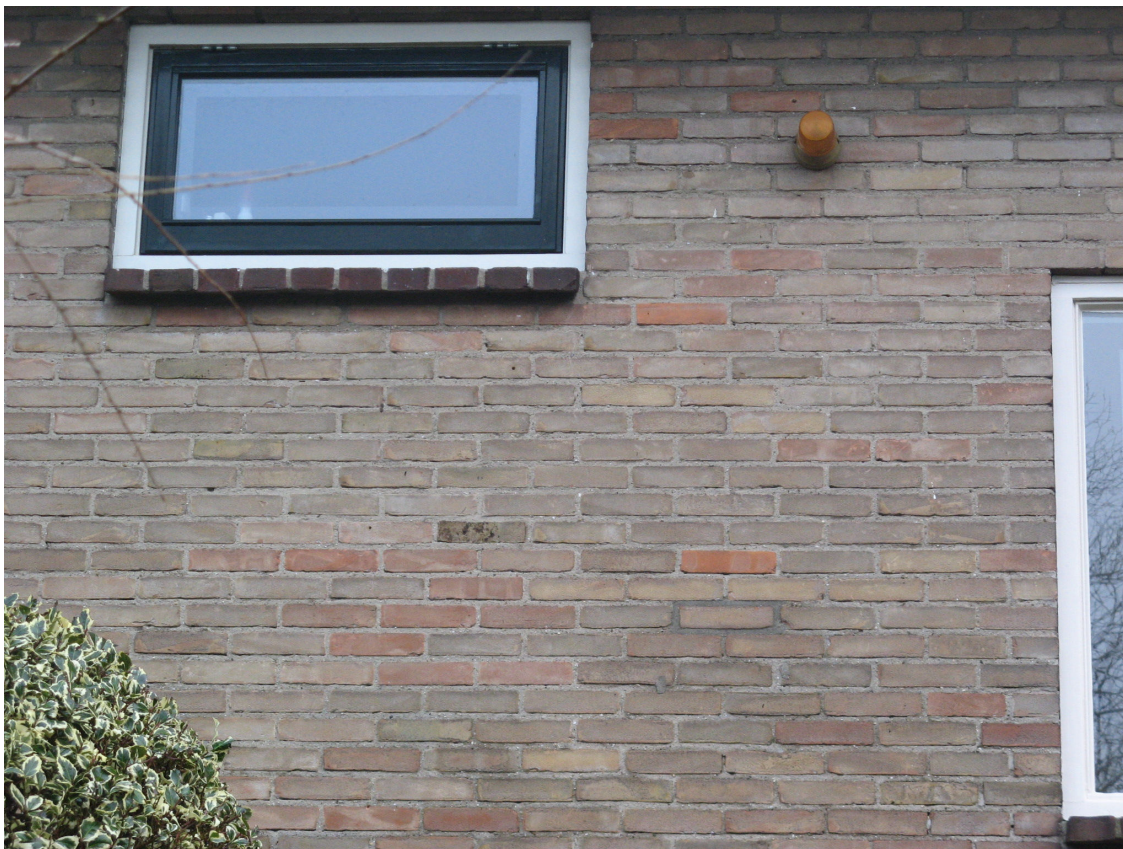
Inderdaad is op opname 201 een warme plek zichtbaar onder het badkamerraam. De binnenopname 221 sluit daarbij aan met een koudere plek, waarvan men kan vermoeden dat deze verband houdt met de warmere plek in de buitengevel. Er is gezocht naar de aanwezigheid van uitgenomen stenen ter plekke van het warmtelek, deze zijn niet gevonden (wat niet wil zeggen dat ze er niet zijn). Juist ter plekke van de koudere muur (sp1) bevindt zich wél een teruggeplaatste steen, en dat lijkt bijzonder logisch.

Dat de vloer daar, ondanks de elektrische vloerverwarming, iets koud blijft vindt waarschijnlijk zijn oorzaak in een koudebrug naar het binnenspouwblad.

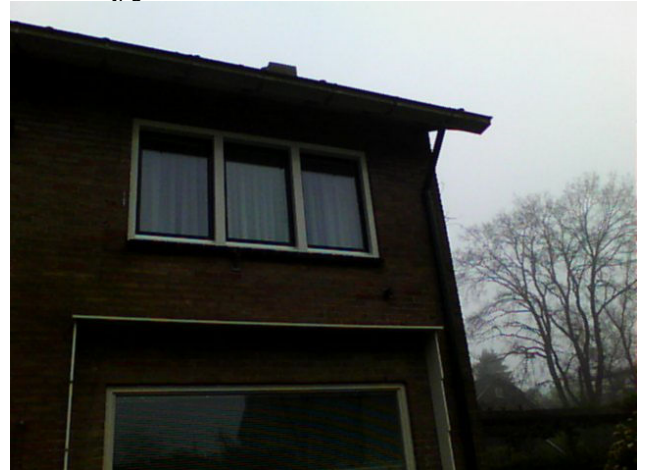
FLIR0206.jpg 19-01-2015 10:41:49

Omdat de gehele gevel van de woning met inblaaswol is gevuld, lijkt het vermoeden dat deze defecten ook elders voorkomen, gerechtvaardigd. Inderdaad is met name in de zijmuur, op opname 211 een vlekkerig patroon zichtbaar. De binnenopnamen 223 en 225 sluiten hierbij aan. Uit de opnamen 205 en 207 valt, vanwege de aanwezigheid van warmtebronnen (radiatoren) geen conclusie te trekken. Opname 209 duidt waarschijnlijk wél op een isolatiedefect. Het verschil tussen de nieuwbouw en het nageïsoleerd deel is zichtbaar op opnamen 213, 215 en 219. Op opname 227 zijn de koudebruggen zichtbaar die gevormd worden door de constructie-elementen van de dakkapel, op opname 229 zijn geen defecten in de dakisolatie zichtbaar (de warme plekken zijn droog en daarom warmer dan het natte dak). Op opname 231 is zichtbaar dat de buitenmuur onder het raam in de entree niet overal even warm is.
